## PAINEL DIDÁTICO PARA ENSINO-APRENDIZAGEM DE INSPEÇÃO TERMOGRÁFICA APLICADA À MANUTENÇÃO ELÉTRICA

**Abstract** – Infrared thermography is one of the main predictive maintenance techniques. It consists of contactless temperature measurements and analysis of the obtained thermograms. Thermography is widely used in the electrical sector, since most of the electrical equipment presents thermal differences before a failure. Currently there is a difficulty in teaching-learning thermographic inspection, because training in actual electrical installation is not recommended due to the need to insert defects. Thus, this work developed a prototype to be used as a didactic resource for teaching-learning thermography. For this, a switchgear was designed and built and main electrical defects were simulated: poor contact, undersizing of conductors and interruption of parallelly conductors. The didactic electrical panel was used in pilot classes with students of technical and undergraduating education in the electricity area. From the panel design and the pilot classes, a guide for practical classes and a teaching manual were developed. It was concluded that the proposed switchgear is a good di

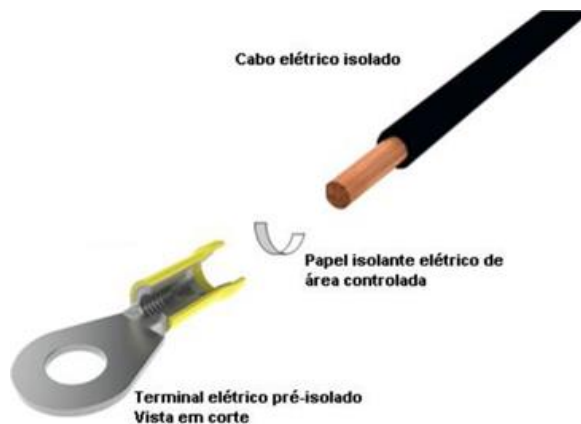
Fig. 2 - Manipulação da área de contato entre o cabo condutor e o terminal pré-isolado.

- mau contato: sabendo que qualquer diminuição na área de contato provoca aumento da potência dissipada e consequente aumento de temperatura (Jadin; Taib, 2012), o mau contato foi produzido diminuindo a superfície de conector do tipo terminal olhal para aproximadamente 25% da área original. Para isso foi inserido papel isolante Nomex entre as duas partes (Assunção et al, 2015), como ilustra a Fig. 2.

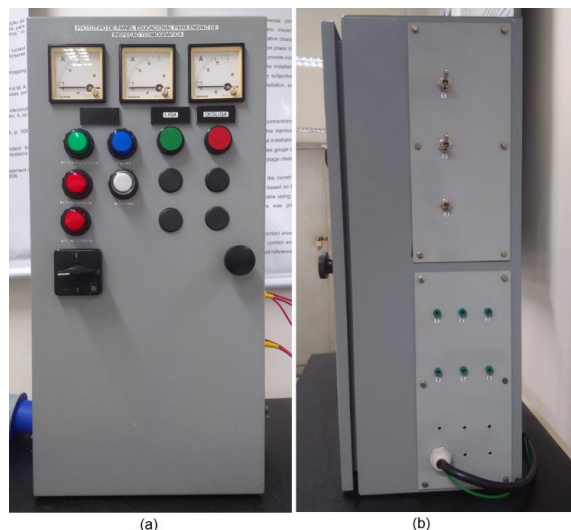
Fig. 3. Vista externa do painel finalizado: (a) Frente (b) Lateral.

A inspeção termográfica realizada no painel com defeitos mostrou que todos os defeitos, excetuando-se interrupção de cabos em paralelo eram detectáveis pela termografia através da aplicação de protocolos usuais de inspeção, e que ajustes não precisariam ser feitos. Apesar de ser de difícil percepção, por apresentar elevação de temperatura de 2,3 °C, o defeito interrupção de cabos em paralelo pode ser utilizado como recurso instrucional, pois mostra que as falhas podem ser mascaradas pela irradiação de calor proveniente de outros dispositivos fisicamente próximos, que é o caso em questão. Além disso, a análise termográfica indicou que os defeitos foram implementados de forma assertiva. Dessa forma, foi feita a organização final do painel e os equipamentos foram identificados fisicamente. A Fig. 3 e a Fig. 4 mos-
