# APLICAÇÃO DA TÉCNICA BOVW PARA IDENTIFICAR FALHAS EM MÁQUINAS ROTATIVAS A PARTIR DE IMAGENS TERMOGRÁFICAS DE BAIXA RESOLUÇÃO

**Abstract:** This paper aims to describe the implementation of a fault detection strategy in rotating machines using infrared thermography. It is based on image acquisition with a low resolution camera and to compare the results with those obtained with the use of a medium resolution camera. With the purpose of verifying that, it is possible to use lower resolution thermographic cameras without significant loss of performance, thus reducing costs and making this approach more accessible. The BoVW technique (bag of visual words) was applied for data treatment and fault categorization. The effectiveness of the presented method was validated experimentally from the diagnosis of the faults simulated based on the thermographic images of the two types of cameras, and, in addition, ratified by vibration analysis. The precision results were over 92% of the accuracy for both cameras, and with a difference of only 7% between them, thus proving the viability of using low resolution thermographic cameras to identify faults in rotating machines.

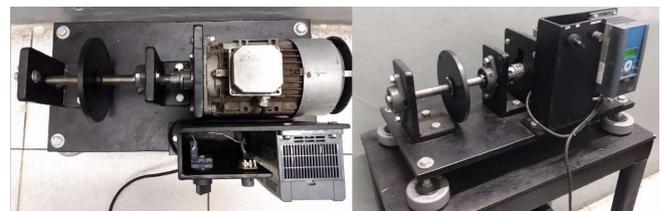
Fig. 1 – Simulador de falhas usado. À esquerda vista superior e à direita vista em perspectiva.

Inicialmente, na etapa de coleta das imagens termográficas, foi utilizado um simulador de falhas, conforme ilustrado na Fig. 1. Após adquirir-se estabilidade operacional depois de 20 minutos de operação, as imagens termográficas foram coletadas da extremidade do rolamento do simulador de falhas com a câmera posicionada a uma distância de 40 cm. O processo de aquisição das imagens foi repetido considerando três velocidades diferentes (250rpm, 500rpm e 750rpm), além da inserção de diferentes tipos de falhas no simulador, conforme será detalhado a seguir. O *layout* de instalação é ilustrado na Fig. 2.

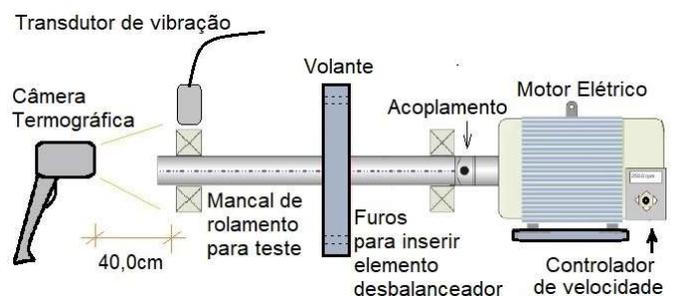
Fig. 2 – *Layout* de instalação do simulador de falhas.

Os dados foram coletados no mancal de rolamento, a partir da extremidade do simulador de falhas, ilustrado na Fig. 2, inicialmente com uma câmera FLIR T420. Na sequência, foi repetido o mesmo procedimento, com as mesmas condições, para coletar as imagens termográficas com as mesmas falhas simuladas, porém utilizando a câmera FLUKE VT02.

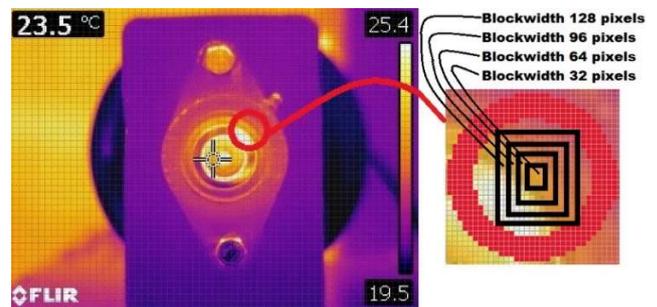
Fig. 3 – Ilustração das opções de configuração do tamanho do *blockwidth*.

Outro ajuste na configuração do algoritmo é o valor do *blockwidth*, dentro da aplicação do BoVW, que representa o tamanho da seleção utilizada na extração de características do detector SURF, conforme ilustrado na Fig. 3, em que pode ser definido entre as quatro opções de tamanhos possíveis, a saber, 32, 64, 96 e 128 pixels.

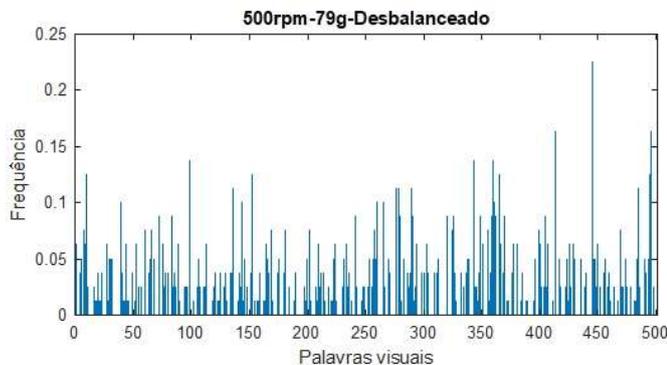
Fig. 4 - Histograma das palavras visuais das imagens termográficas – FLIR T420

As figuras 4 e 5, ilustram os histogramas característicos de uma categoria de dados estudada para cada câmera termográfica usada. Nesses histogramas é possível observar a frequência de ocorrência de cada uma das 500 palavras visuais. Nesse caso específico, as particularidades de cada imagem se diferenciam umas das outras, ou seja, apresentam diferenças para cada categoria estudada pelo conjunto de temperaturas que representam essa porção da imagem.

Vale destacar que visualmente, as imagens não apresentam diferenças perceptíveis, ou pelo menos significativas, justificando-se assim o motivo do uso de uma câmera termográfica para levantamento desses dados, pois, o objetivo é avaliar as nuances de diferenças de temperaturas em pontos muito específicos das imagens. Esses histogramas também foram gerados para 300, 400 e 1000 palavras visuais, quando definido esse valor de  $k$ , mas foram ilustrados nas figuras 4 e 5 os histogramas com 500 palavras visuais, de uma categoria apenas.

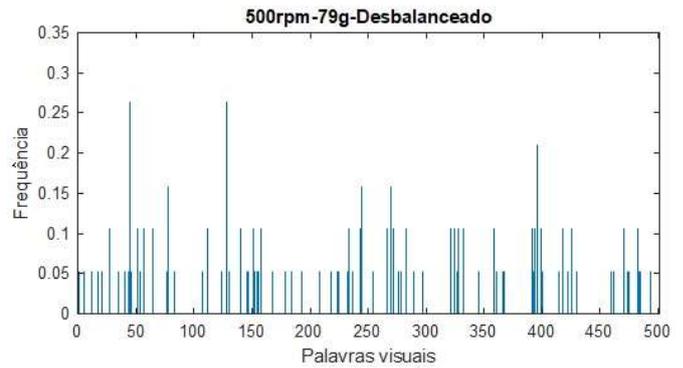
Fig. 5 - Histograma das palavras visuais das imagens termográficas – FLUKE VT02
